# Alfa 159

### Wszystkie wersje z VDC

**3340 1 201 RA    CENTRALKA HYDRAULICZNA ABS/VDC**  
**Zapalenie kontrolki awarii VDC i/lub Hill Holder z kodem**  
**anomalii C1131 - Rozwiązanie serwisowe**

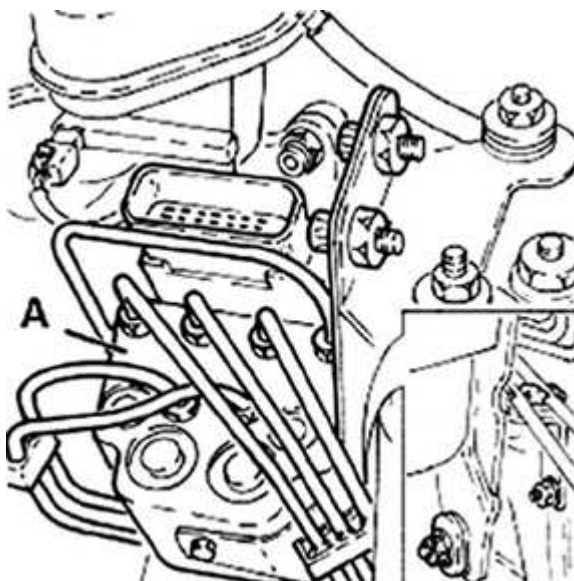
**Rys. 1**

Zapalenie kontrolki/ek awarii VDC i Hill Holder (gdzie przewidziano).  
 Analizy Examinerem rozpoznają obecność usterki C1131 (czujnik ciśnienia niezgodny).

W szczególnych warunkach użycia może wystąpić zapalenie kontrolki/ek awarii VDC i Hill Holder (gdzie przewidziano) z zapamiętaniem w centralce VDC usterki kodyfikowanej jako C1131 z powodu problemów odczytu czujnika ciśnienia, który umieszczony jest w centralce hydraulicznej.

w przypadku zapalenia kontrolki/ek VDC i Hill Holder (gdzie przewidziano) i po sprawdzeniu Examinierem obecności kodu anomalii C1131, wymienić **tylko** centralkę hydrauliczną VDC (A – Rys. 1) operując zgodnie z opisem podanym w Instrukcji napraw - Op. 3340A12.
