## Service News

# Alfa 159

**7035 1 301 MA HAŁAS SZYBY PRZEDNIEJ**  
**Hałas/skrzypienie w strefie deska rozdzielcza/dachu -**  
**Rozwiązanie serwisowe**

Anuluje i zastępuje Service News 70.03.07 - CD 03/2007 z powodu uaktualnienia Cyklu operacyjnego i odpowiedniego czasu interwencji.

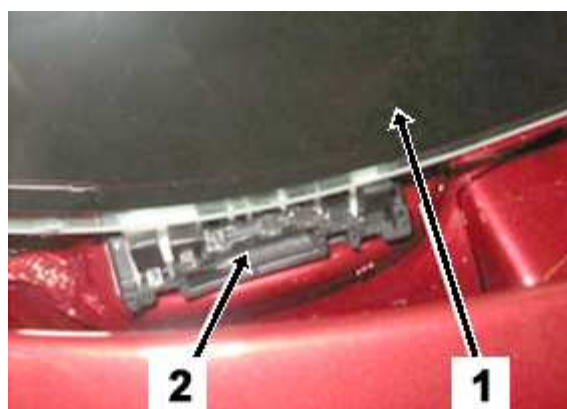
**Rys. 1**

- Przy otwartej pokrywie silnika odszukać z obu stron podstawy szyby przedniej (1-Rys. 1), wsporniki (2 - które mogą być koloru białego lub czarnego);

- Włożyć trzpień o końcówce zakrzywionej pomiędzy zawias pokrywy silnika do momentu odłączenia wspornika;
- Pociągnąć następnie trzpień do momentu całkowitego wyjęcia wspornika;
- Powtórzyć operację z drugiej strony.

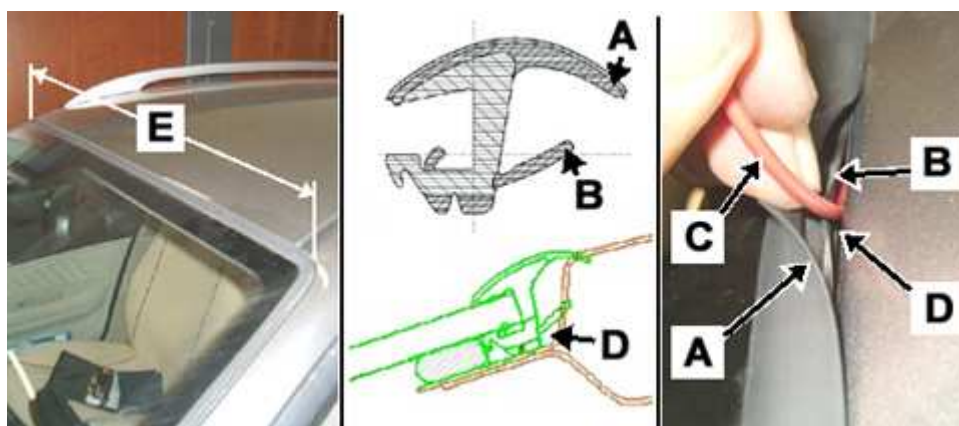
**Rys. 2**

- Podnieść początkowo krawędź zewnętrzną (A - Fig. 2) uszczelki szyby przedniej;
- Podnieść także krawędź wewnętrzną (B) uszczelki szyby przedniej i włożyć przewód elektryczny (C) o przekroju 2/3 milimetra (lub inne narzędzie, takie aby nie uszkodziło lakieru gniazda szyby przedniej) tak aby utworzyć przestrzeń (D) pomiędzy krawędzią wewnętrzną (B) uszczelki szyby przedniej i blacha dachu na odcinku górnym (E) pokazaną na rysunku.
- następnie wtrysnąć smar spray MR3 wzdłuż całego odcinka (E) uszczelki.

Zwracać maksymalną uwagę zarówno podczas wyjmowania wsporników jak i podczas wtryskiwania smaru, aby nie uszkodzić szyby przedniej i lakieru gniazda szyby przedniej.
